ANEXO I- CATÁLOGO DE BIENES INMUEBLES – FICHA 1

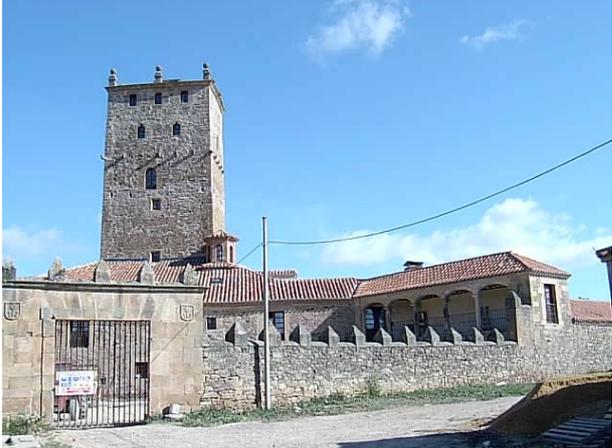
<p><b>BIEN INMUEBLE:</b> PALACIO FORTALEZA DE LOS SALCEDO.</p>
<p><b>VALORES:</b></p> <p><b>TORRE:</b> De tipo defensivo. De los siglos XIII y XIV. En mampostería concertada con sillares en las esquinas. Rematada de alero en sillería y nueve almenas rematadas con esfera de piedra.</p> <p>Puerta del cadalso con arco apuntado. Hueco interior con arco escorzano. Puerta de entrada en el lado sur de planta baja. La casa se construyó a su alrededor.</p> <p>Dimensiones exteriores: 9,10 x 6,90 e interiores de 6,70 x 4,55 m.</p> <p><b>PALACIO:</b> Con patio amurallado, con portón central de sillar almenado y dos escudos. El palacio presenta tres alas, la central de dos pisos, de sillarejo, sillería y mampostería, con dos puertas de arco carpanel y un escudo circular.</p> <p>La edificación puede corresponder entre finales del siglo XVI y principios del XVII. En la actualidad el conjunto de Torre y Palacio se encuentran rehabilitados para fines hosteleros.</p> <p>(Más información en páginas 28 y 29).</p>

<p><b>GRADO DE PROTECCIÓN:</b></p> <p>Grado de Protección: Ambiental.</p> <p>El Palacio de Los Salcedo ha sufrido diversas transformaciones a lo largo del tiempo, actualmente está en rehabilitación para fines hoteleros, pero anteriormente sirvió incluso para viviendas de algunas familias, es por este motivo por el que la protección que se propone en estas Normas debe ser la de la conservación de sus fachadas, volumen y aspecto exterior. La protección comprende también los muros y puertas de cerramiento de la finca. En la actual rehabilitación se han observado en el exterior cambios de coloración en la teja cerámica colocada últimamente con respecto a la que existía y que resultan poco adecuados y también la aparición de unas buhardillas sobre algún faldón de la cubierta que no existían anteriormente. Entendemos que estos aspectos deben cuidarse más por los Organismos responsables.</p>	
<p><b>MEDIDAS DE CONSERVACIÓN Y PROTECCIÓN:</b></p> <p>En estas Normas se ha delimitado un entorno de Protección del Palacio de Los Salcedo, calificando dicho entorno como Suelo Rústico con Protección Cultural (Véase Planos 9A y 9B)</p> <p>Deben conservarse todos los elementos y volumetría exterior, incluyendo el vallado amurallado. Solo se permiten las obras de conservación y mantenimiento.</p> <p>Sería conveniente la colocación de teja similar a la original en todas las cubiertas y la eliminación de las buhardillas que se han colocado en la reforma para usos hoteleros.</p>

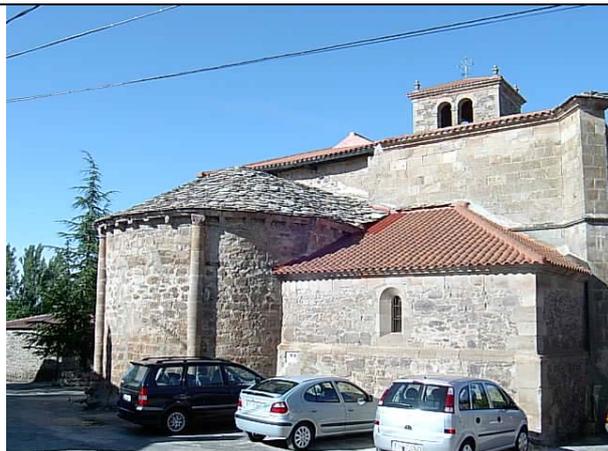
ANEXO I- CATÁLOGO DE BIENES INMUEBLES – FICHA 2

**BIEN INMUEBLE:**  
IGLESIA DE NUESTRA SEÑORA  
DE LA BLANCA.

Se trata de una construcción de origen románico con transformaciones posteriores. De la primitiva fábrica se conserva el ábside, parte del muro septentrional y la portada. En el siglo XVI se añadió la capilla de los Salcedo y se reformó el cuerpo de la iglesia. Es una construcción en sillarejo de una sola nave con cubierta a tres aguas de madera. La cubierta actual es de teja cerámica. La cabecera románica está formada por un ábside dividido en tres paños por medio de dos columnas adosadas con capiteles de hojas muy planas. En la fachada meridional se dispone la portada, formada por un arco de medio punto doblado guarnecido con una chambrana de puntas de diamante.

En el interior, la capilla mayor se cubre con bóveda de horno en el hemicyclo absidal y de cañón apuntado en el tramo recto. Se abre a la nave a través de un arco triunfal apuntado.

A los pies de la nave hay una pila bautismal de época románica labrada en piedra arenisca de 110 cm de diámetro x 67 cm de altura. Presenta sus gallones decorados con motivos geométricos, vegetales y animalísticos.

Integral. En particular debe conservarse y protegerse la cubierta de lajas de piedra del ábside.

Solo se permiten las obras de conservación, y en su caso, restauración de los elementos dañados, bien sean muebles o inmuebles.

El cuerpo añadido que en su día sirvió de escuela, actualmente pintado de color blanco y que desentona claramente con el edificio principal, deberá eliminarse en beneficio de la armonía de la Iglesia.

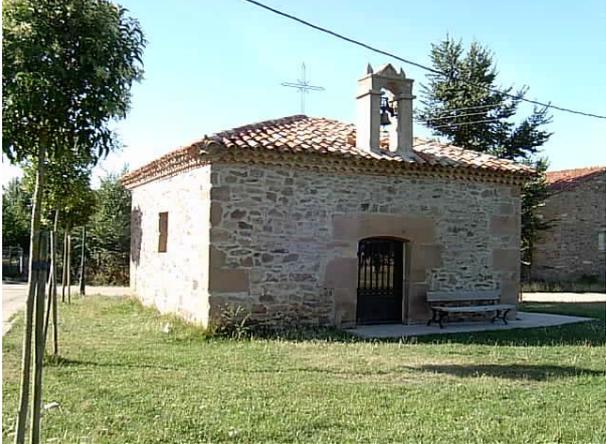
ANEXO I- CATÁLOGO DE BIENES INMUEBLES – FICHA 3

<p><b>BIEN INMUEBLE:</b> ERMITA DE SAN JOSÉ</p>
<p><b>VALORES:</b> Sin interés arquitectónico, pero con interés ambiental.</p>	
<p><b>GRADO DE PROTECCIÓN:</b> Ambiental.</p>	
<p><b>MEDIDAS DE CONSERVACIÓN Y PROTECCIÓN:</b> Se pueden realizar las modificaciones que se precisen guardando siempre armonía con su estilo actual.</p>

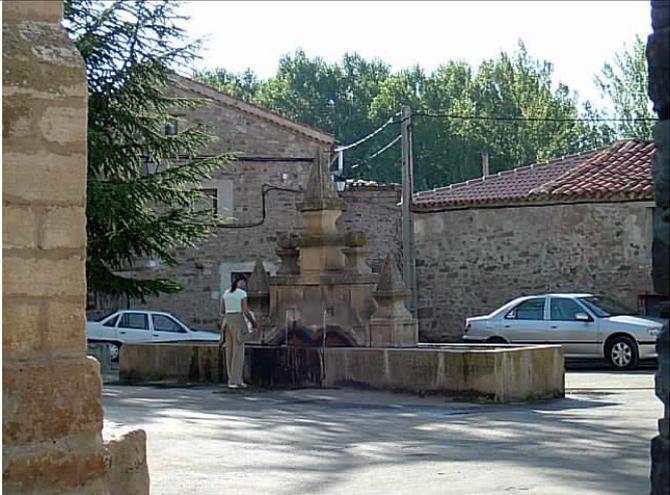
ANEXO I- CATÁLOGO DE BIENES INMUEBLES – FICHA 4

<p><b>BIEN INMUEBLE:</b> FUENTE DE LA PLAZA DE LA IGLESIA.</p>
<p><b>VALORES:</b> Realizada en piedra labrada, con caños para llenar los cántaros en la actualidad y amplios pilones para el ganado. En el centro, elemento decorativo de sillería rematada en pináculos.</p>	
<p><b>GRADO DE PROTECCIÓN:</b> Integral.</p>	
<p><b>MEDIDAS DE CONSERVACIÓN Y PROTECCIÓN:</b> Debe cuidarse la limpieza periódica de los musgos que se puedan formar en el interior o las suciedades que puedan caer. No se permite ningún tipo de obra se albañilería que suponga reforma o ampliación, limitándose a labores de conservación y limpieza. Igualmente deben mantenerse las condiciones de limpieza en el entorno de la fuente.</p>

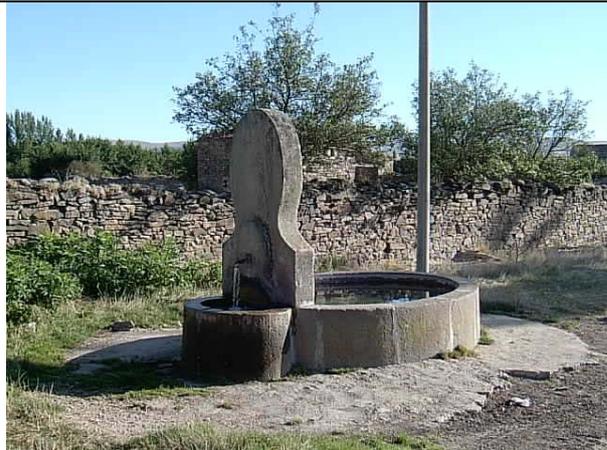
ANEXO I- CATÁLOGO DE BIENES INMUEBLES – FICHA 5

**BIEN INMUEBLE:**  
FUENTE OVALADA EN EL  
CAMINO DE LA HUERTA DE  
ARRIBA.

Curiosa fuente de planta ovalada con poza delantera y caño para llenar cántaros y pilón trasero para dar de beber al ganado. Realizada en piedra labrada. En el centro, elemento decorativo en vertical con trazado curvo y factura sencilla, de sillería, separando poza y pilón.

Integral.

Debe cuidarse la limpieza periódica de los musgos que se puedan formar en el interior o las suciedades que puedan caer. No se permite ningún tipo de obra se albañilería que suponga reforma o ampliación, limitándose a labores de conservación y limpieza. Igualmente deben mantenerse las condiciones de limpieza en el entorno de la fuente. Debería ajardinarse el entorno de la fuente dotándolo de un pavimento adecuado de losas de arenisca, preferentemente, y con diseño a juego de la fuente.

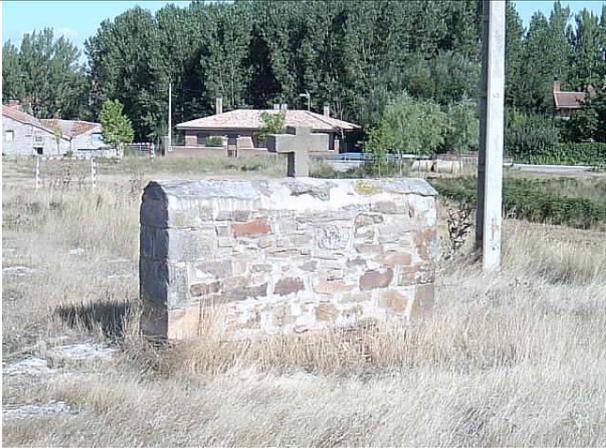
ANEXO I- CATÁLOGO DE BIENES INMUEBLES – FICHA 6

<p><b>BIEN INMUEBLE:</b> CALVARIO EN EL CAMINO DEL CALVARIO.</p>
<p><b>VALORES:</b> De valor tradicional y ambiental. Elemento sencillo rematado en los laterales con sillares, entropaños de mampostería y elementos de remate con piedra labrada en curva. Cruz en la coronación.</p>	
<p><b>GRADO DE PROTECCIÓN:</b> Integral.</p>	
<p><b>MEDIDAS DE CONSERVACIÓN Y PROTECCIÓN:</b> Las necesarias para el mantenimiento y limpieza. Sería conveniente pavimentar el entorno con losas de piedra.</p>
